陆丰市碣石镇“3·17”一般道路交通事故调查报告

2023年3月17日，碣石镇碣南大道石洲文化公园路口发生一起大型普通客车碰撞电动自行车的道路交通事故，造成1人死亡，直接经济损失约67万元。

经调查认定，陆丰市碣石镇“3·17”一般道路交通事故是一起经营性道路交通安全事故。

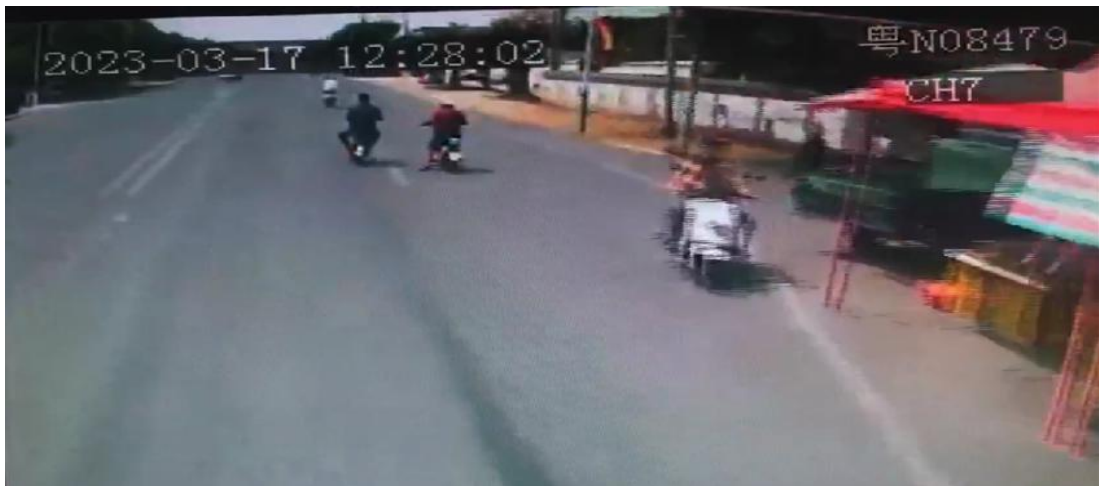
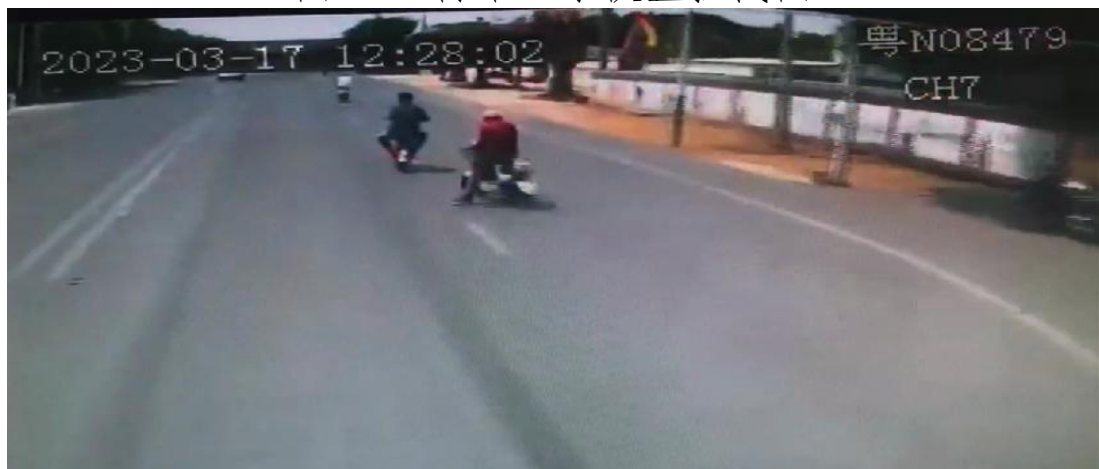
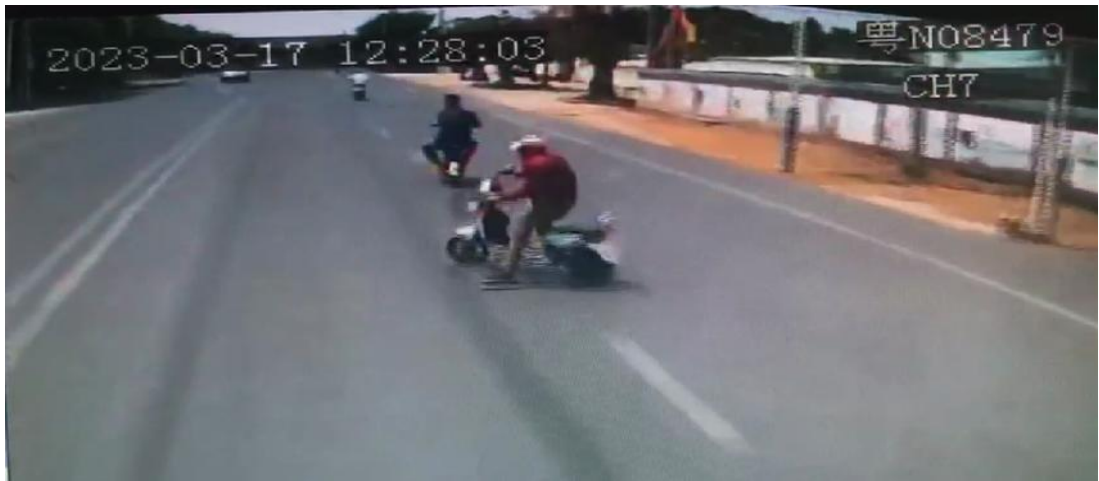
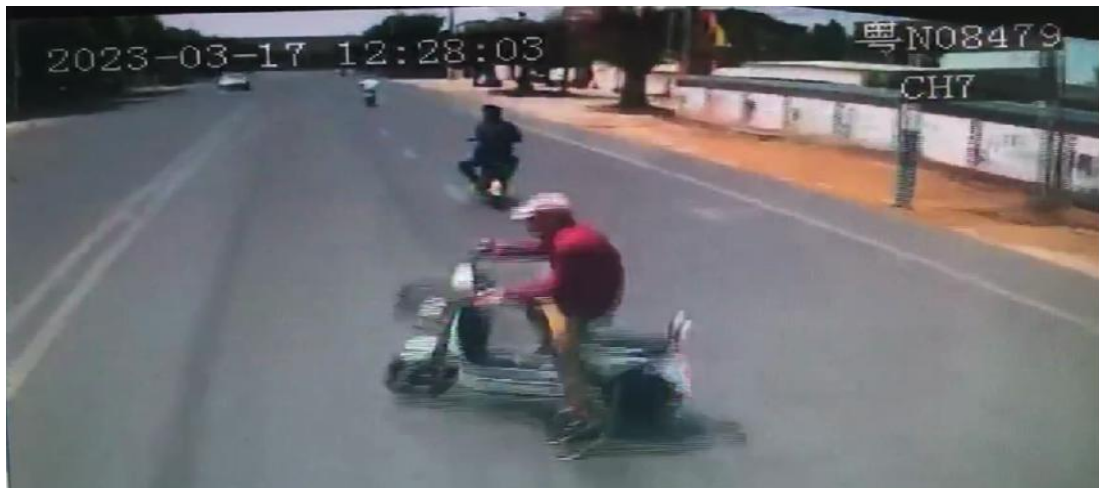
2023年3月17日12时28分许，司机陈*军驾驶粤N08479号大型普通客车（核载58人，实载20人）沿碣南公路由东往西行驶，途经Y535碣上线时（碣石镇碣南大道石洲文化公园路口路段），右前方由郭*清驾驶的电动自行车（国标）突然变道并转弯，导致粤N08479号大型普通客车与电动自行车（国标）发生碰撞（图1-1至图1-4），造成郭*清倒地受伤。

事故直接原因是：电动车驾驶人郭*清交法律知识缺失、交通安全意识淡薄，驾驶电动车在道路中间划有实线，禁止越线变道、转弯的路段，未观察确认后方来车情况，突然变道、转弯是造成事故发生的直接原因。

粤 N08479 号大型客车驾驶人陈*军在交通繁忙路段行驶未

降低行驶速度，没有注意观察前方车辆动态。

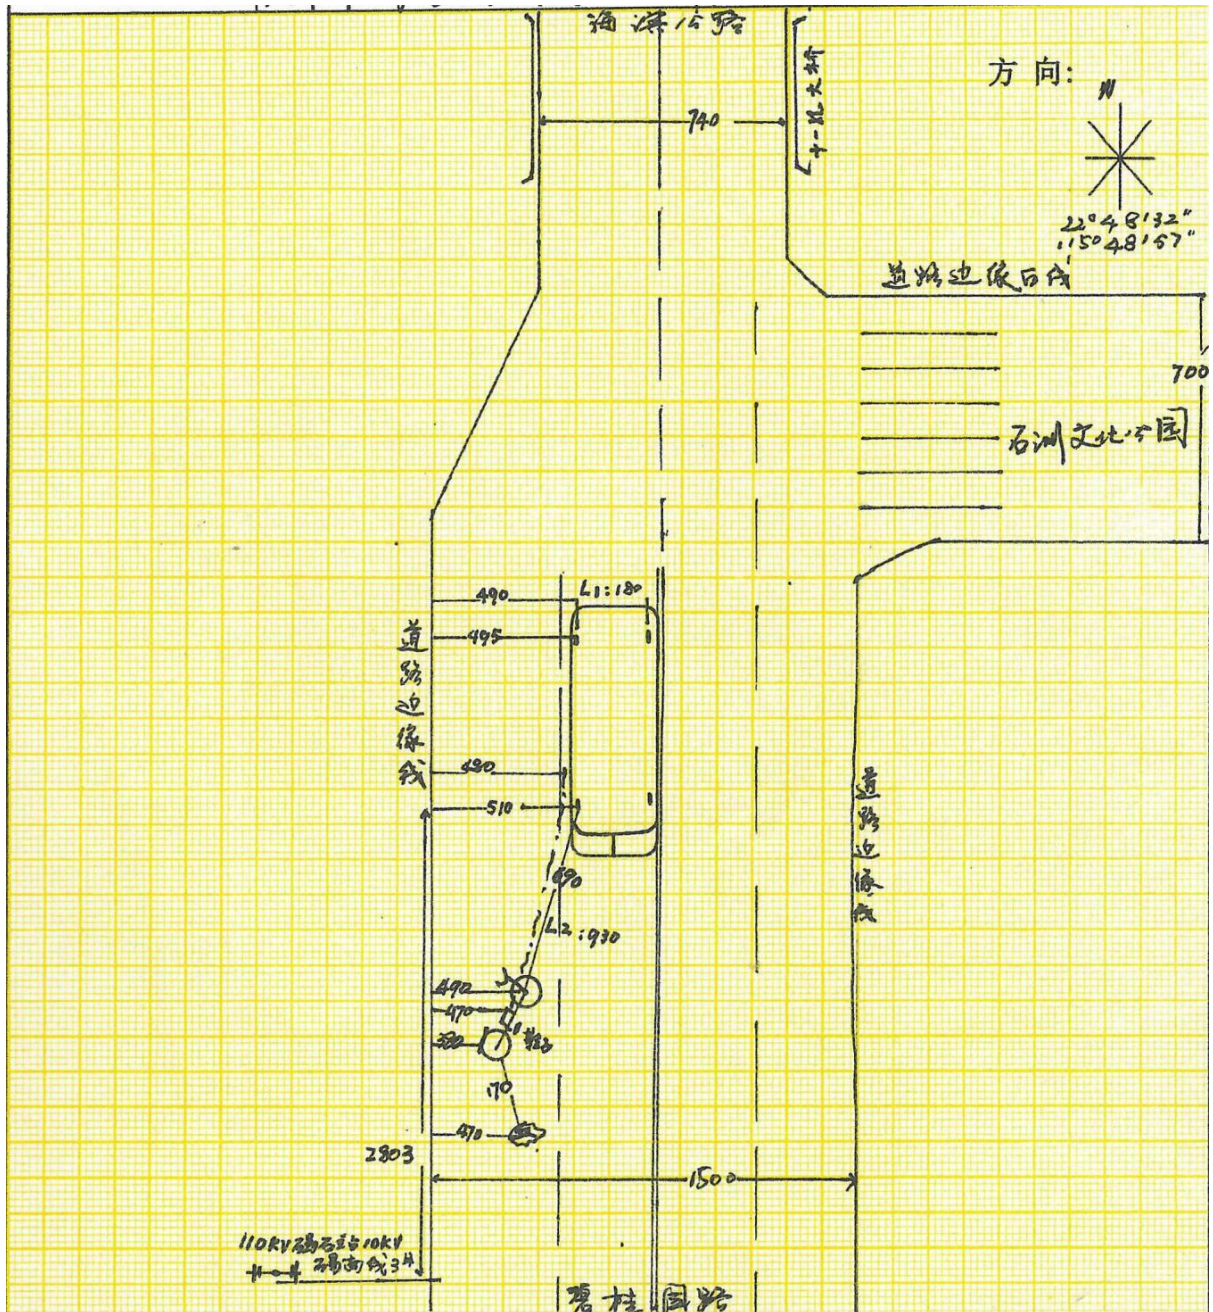
图 2 事故现场示意图

现场位于碣石镇碣南大道石洲路口路段，道路南北走向，北往碣石镇方向，南往浅澳村方向，东侧为石洲文化公园路口，西侧为商住地，道路双向各划设两条机动车道，一侧另设一条机动车与非机动车混合车道，机动车道宽各 1.8 米，混合车道宽 3.0 米；道路中间划设白色双实线，车道间划设车道分导线、通行标线，路口划设人行横道线，路面材料为沥青，路表干燥，道路视

线良好。在历次道路交通隐患排查中没有该事故地点的记录（见图 2、图 3）
