# 建筑施工安全生产隐患识别图集

## （附着式升降脚手架工程部分）

**主编单位：广东省住房和城乡建设厅**

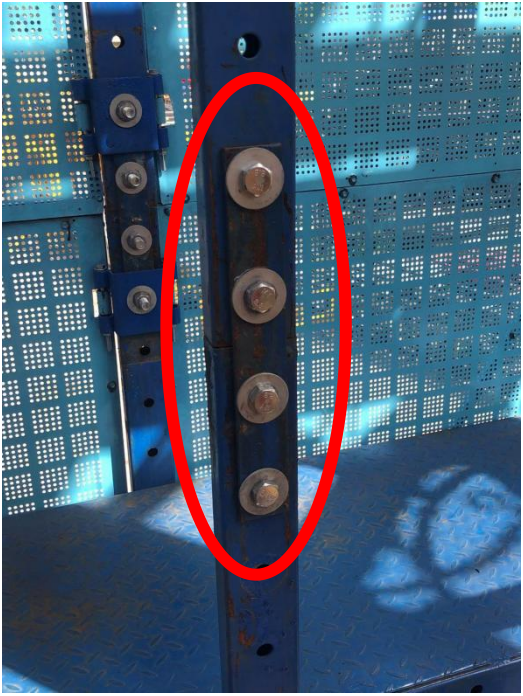
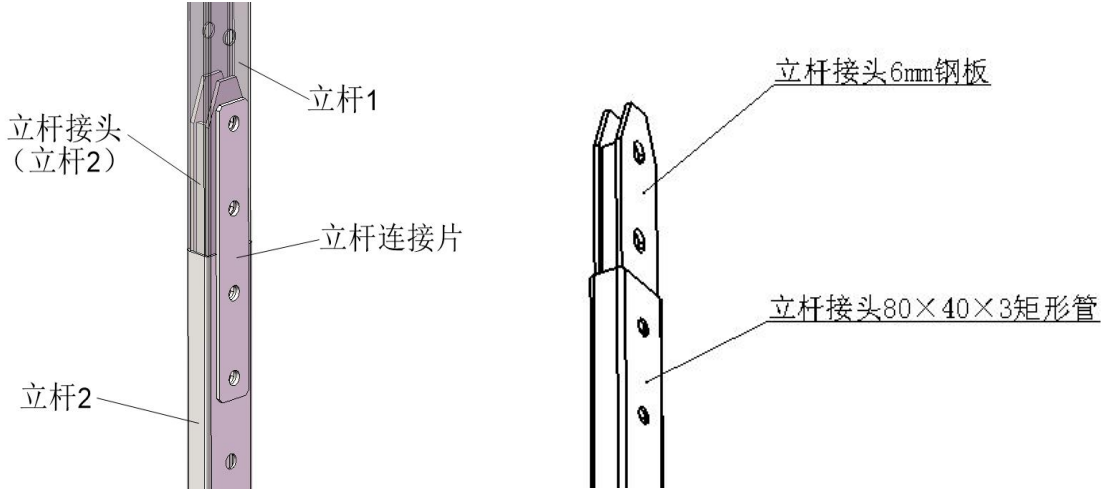
#### 4.1.2 架体结构-2

立杆接长连接板小于立杆宽度	立杆接长规范

**隐患问题：**立杆接长不规范。

**风险分析：**影响立杆承载力，造成架体变形大。

**整改措施：**立即整改，更换符合设计要求的连接板。

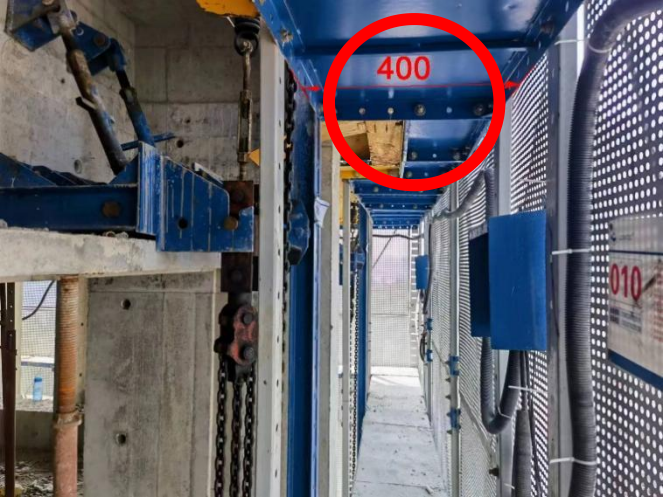
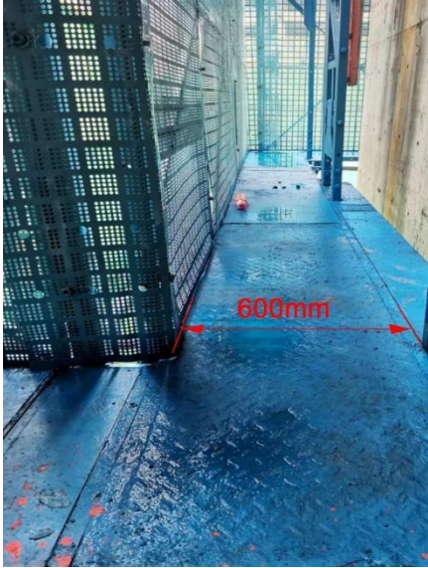
#### 4.1.5 架体尺寸-1

架体净宽度小于 0.60m	架体净宽度不应小于 0.60m

**隐患问题：**架体净宽度小于 0.60m。

**风险分析：**架体宽度不满足人行通过和操作的需求，易导致高处坠落造成人员伤亡。

**规范要求：**《建筑施工附着式升降脚手架安全技术规程》(DBJ/T 15-233-2021) 第 6.2.1 条：2 架体净宽度不应小于 0.60m，不应大于 1.2m。

**整改措施：**立即整改，调整架体宽度满足规范的要求。

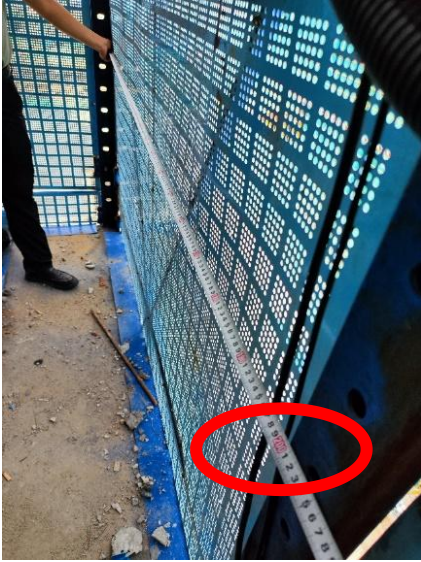
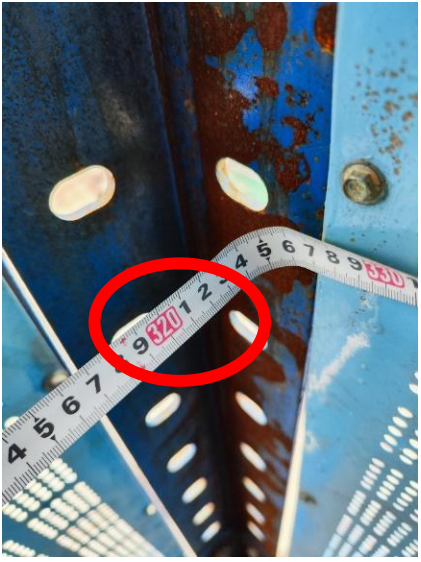
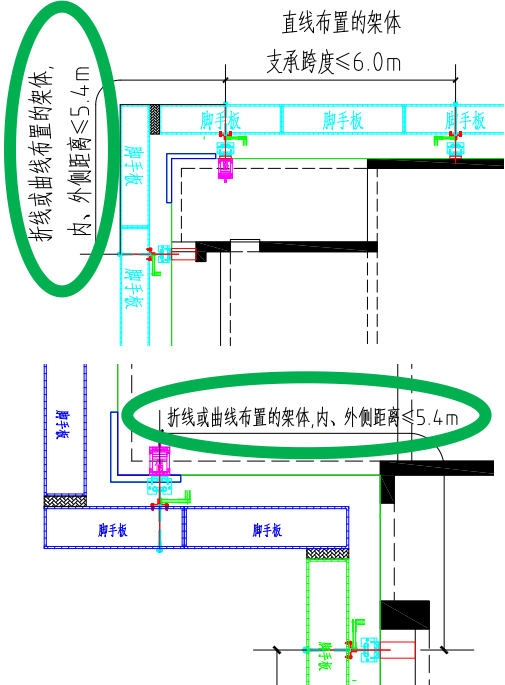
#### 4.1.7 架体尺寸-3

架体转角相邻两竖向主框架支承点距离大于 5.4m (2.0+3.22+0.59=5.81m)			转角机位间距布设符合要求

**隐患问题：**架体转角相邻两竖向主框架支承点距离大于 5.4m。

**风险分析：**导致转角架体承载力不足，造成架体变形大。

**规范要求：**《建筑施工附着式升降脚手架安全技术规程》(DBJ/T 15-233-2021) 第 6.2.1 条：4 直线布置的架体支承跨度不应大于 6m，折线或曲线布置的架体，相邻两竖向主框架支承点处的架体内、外侧距离不应大于 5.4m。

**整改措施：**停止使用，增设竖向主框架，减少架体转角相邻两竖向主框架支承点距离。

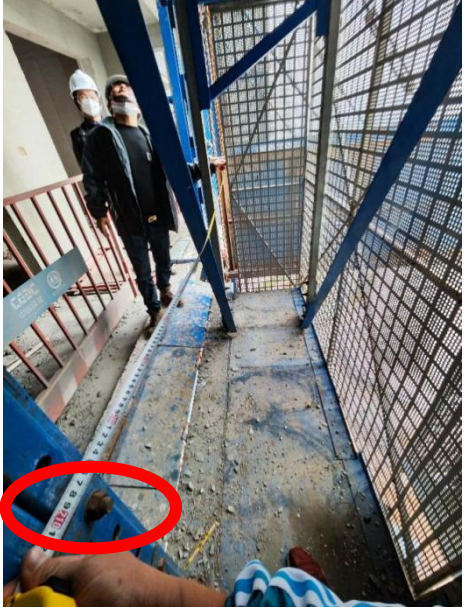
#### 4.1.8 架体尺寸-4

架体的水平悬挑长度 2.1m	架体的水平悬挑长度不大于 2m

**隐患问题：**架体的水平悬挑长度大于 2.0m。

**风险分析：**导致架体承载力不足变形大，造成失稳坍塌。

**规范要求：**《建筑施工附着式升降脚手架安全技术规程》(DBJ/T 15-233-2021) 第 6.2.1 条：5 架体的水平悬挑长度不应大于 2m，且不应大于邻近跨度的 1/2。

**整改措施：**立即整改，增设立杆，确保架体的水平悬挑长度不大于 2.0m，且不应大于邻近跨度的 1/2。

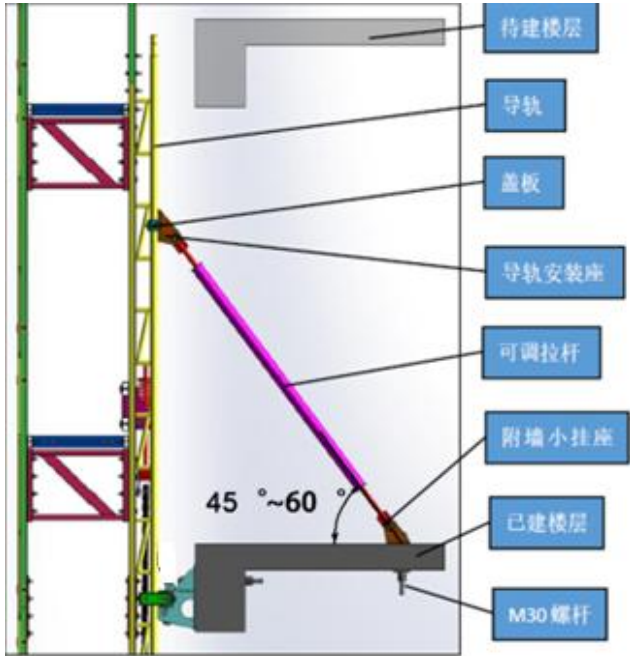
#### 4.1.10 架体尺寸-6

架体悬臂高度大于 6m，顶部未采取有效的刚性连接措施		架体顶部临时拉结措施

**隐患问题：**悬臂高度大于 6m，顶部未采取有效的刚性连接措施。

**风险分析：**导致架体顶部变形严重。

**规范要求：**《建筑施工附着式升降脚手架安全技术规程》(DBJ/T 15-233-2021) 第 6.2.1 条：8 使用工况下, 架体悬臂高度不应大于 2/5 架体高度, 且不应大于 6m, 当大于 6m 时, 架体结构上必须采取相应的刚性连接措施。

**整改措施：**立即整改，增设符合产品设计的临时拉结措施。

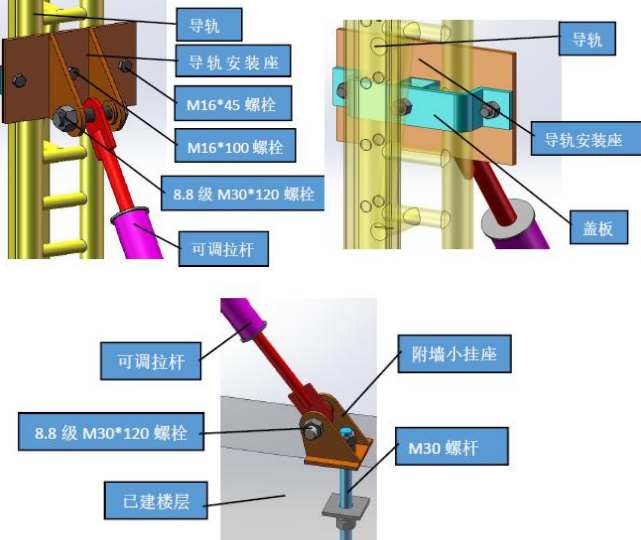
#### 4.1.11 架体顶部临时拉结

架体顶部未采取有效的刚性连接措施			架体顶部临时拉结措施

**隐患问题：**架体顶部未采取有效的刚性连接措施。

**风险分析：**导致架体顶部变形严重。

**整改措施：**立即整改，增设符合产品设计的临时拉结措施。

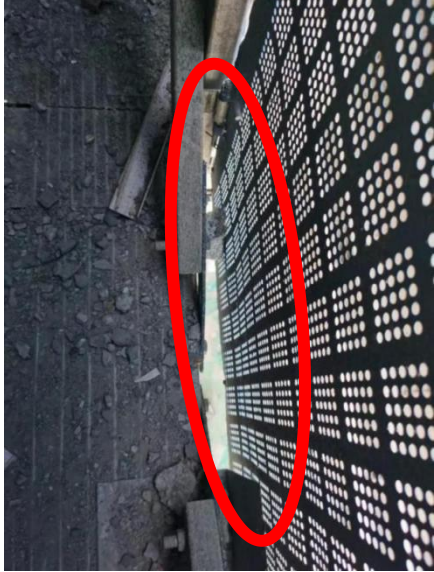
#### 4.1.17 脚手板-6

脚手板与防护网之间未设置可靠封堵措施			脚手板与防护网之间封堵严密

**隐患问题：**脚手板与防护网之间未设置可靠封堵措施。

**风险分析：**易造成高空坠物导致人员伤亡。

**规范要求：**《建筑施工附着式升降脚手架安全技术规程》（DBJ/T 15-233-2021）第 6.2.4 条：5 脚手板与防护网之间应有可靠的封堵措施。

**整改措施：**立即整改，增加封堵措施。

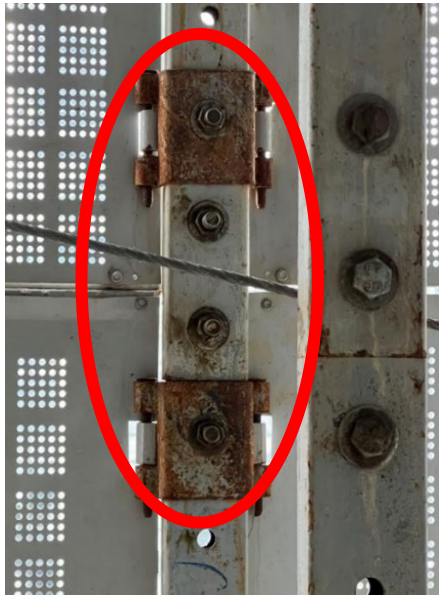
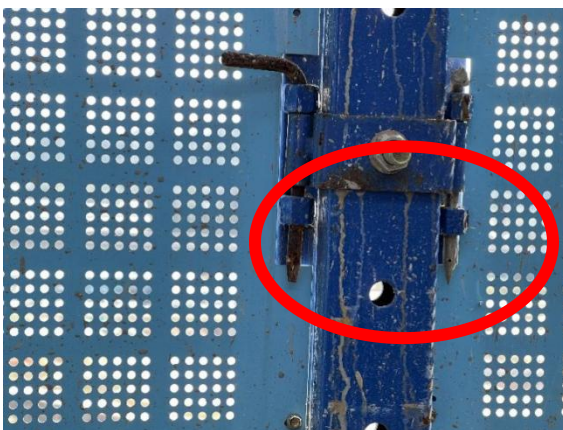
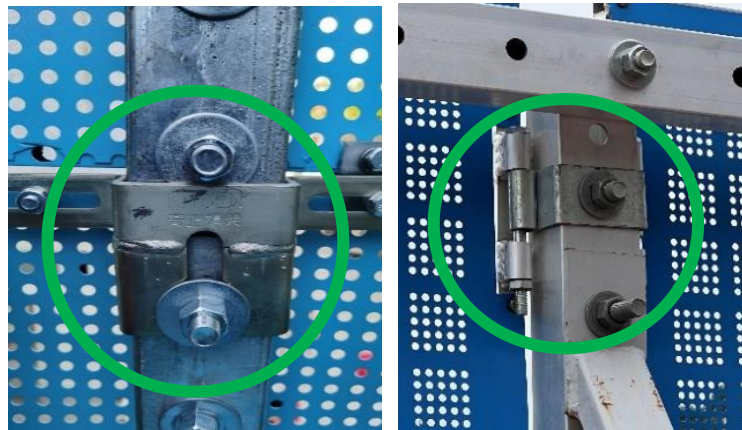
#### 4.1.20 防护网连接件

防护网连接件欠保养	防护网连接件无防脱措施	防护网连接件规范

**隐患问题：**防护网连接件欠保养和无防脱措施。

**风险分析：**防护网连接固定措施不足，在风荷载大时易造成脱落导致人员伤亡。

**整改措施：**立即整改，更换符合要求的防护网固定部件。

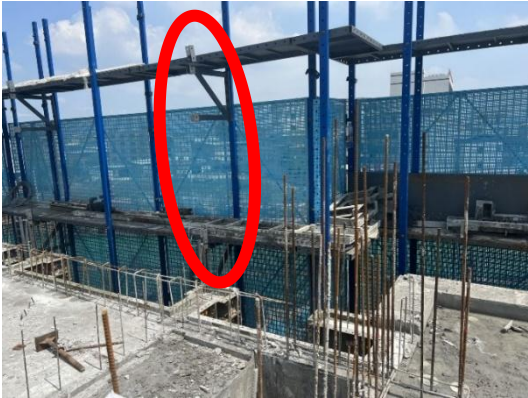
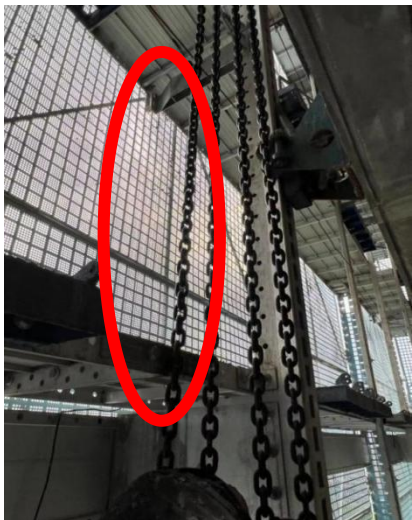
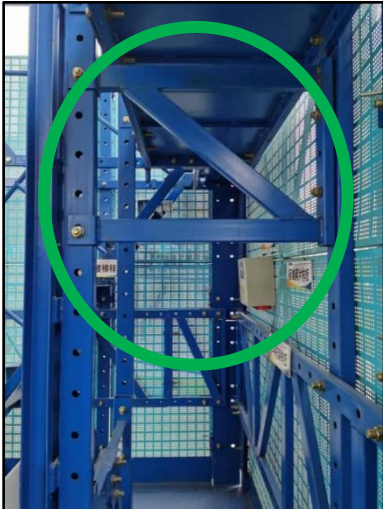
### 4.2.1 竖向主框架-1

竖向主框架欠缺内立杆		竖向主框架符合规范要求

**隐患问题：**竖向主框架结构不完整，欠缺内或外立杆。

**风险分析：**结构体系不完整，影响架体结构安全。

**规范要求：**《建筑施工附着式升降脚手架安全技术规程》（DBJ/T 15-233-2021）第 6.2.2 条：3 竖向主框架结构形式、杆件材料和规格应与（型式）检验报告一致。

**整改措施：**停止使用，对竖向主框架进行整改。

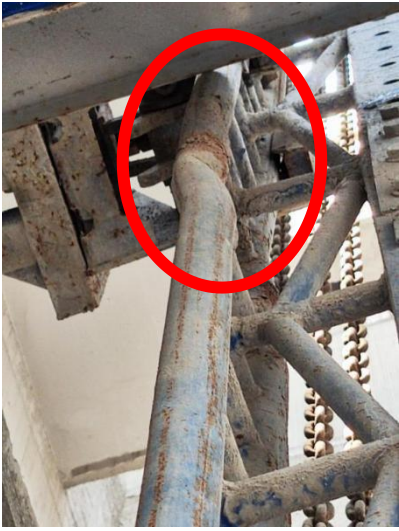
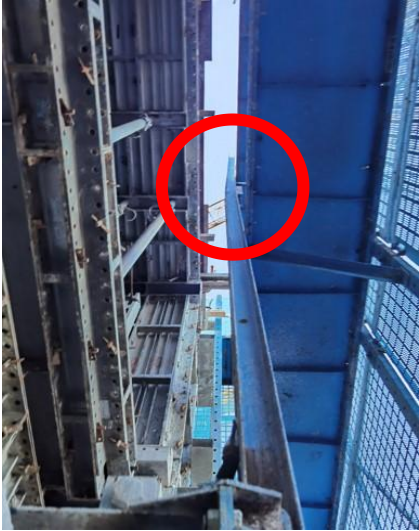
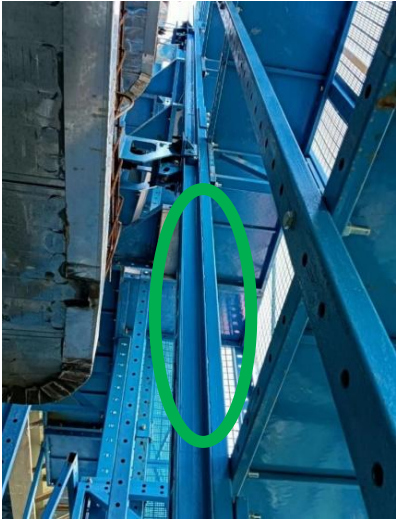
#### 4.2.6 导轨-2

导轨变形严重		导轨符合要求

**隐患问题：**导轨变形严重。

**风险分析：**导轨承载力降低，影响架体安全造成失稳。

**整改措施：**停止使用，更换符合设计和规范要求导轨。

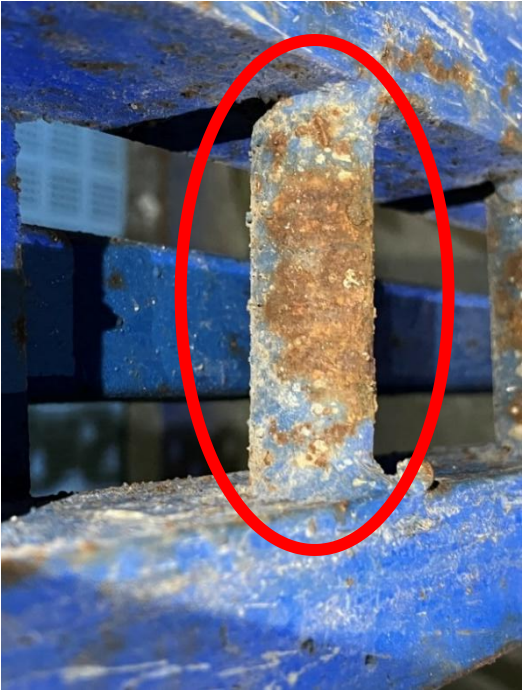
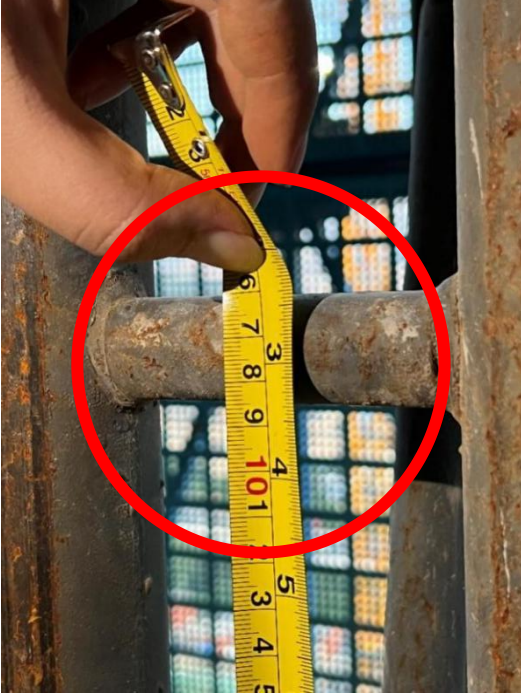
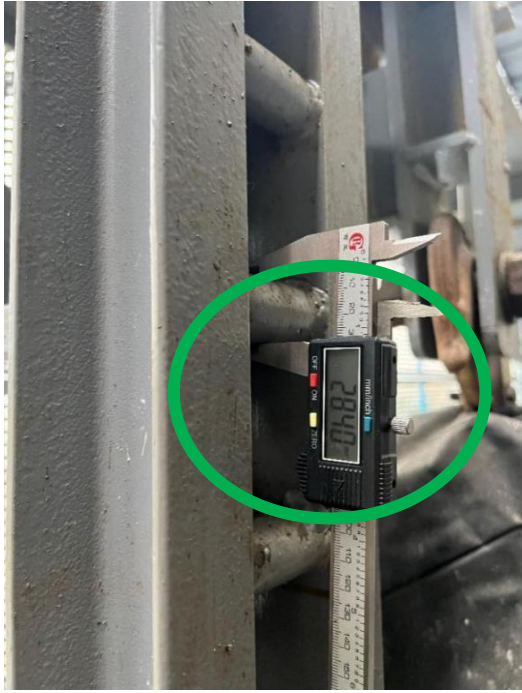
#### 4.2.8 导轨-4

导轨横杆锈蚀、焊接缺陷	导轨横杆直径小于 28mm	导轨横杆直径 28mm

**隐患问题：**导轨横杆直径小于 28mm、锈蚀严重、焊接缺陷。

**风险分析：**横杆承载能力不足，受荷时横杆易失稳造成防坠落失效架体坠落。

**规范要求：**《建筑施工附着式升降脚手架安全技术规程》(DBJ/T 15-233-2021) 第 6.2.8 条 导轨的构造应符合下列规定：4 导轨横杆应采用圆钢，直径不应小于 28mm。

**整改措施：**停止使用，更换符合设计和规范要求的导轨。

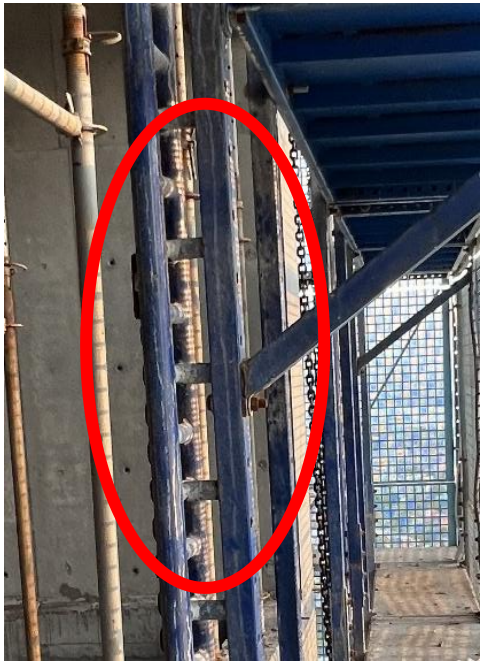
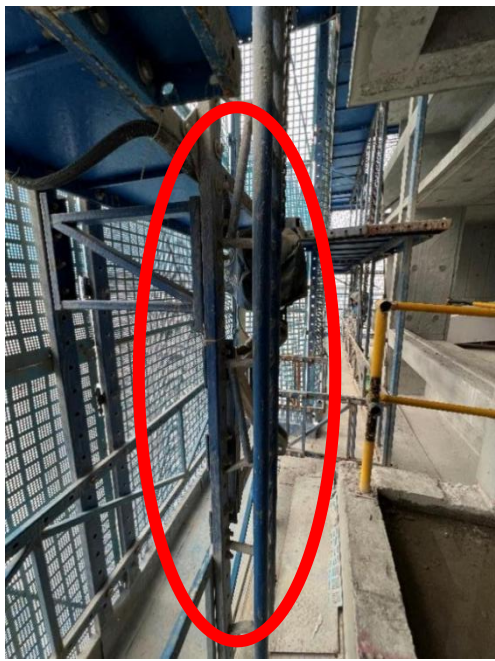
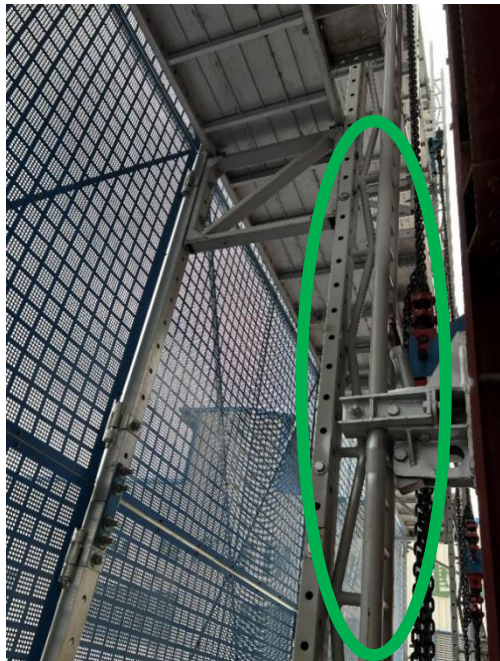
#### 4.2.9 导轨-5

导轨构造缺陷		导轨构造合理

**隐患问题：**导轨构造缺陷。

**风险分析：**影响导轨承载力，造成导轨变形大。

**整改措施：**停止使用，更换符合设计要求的导轨。

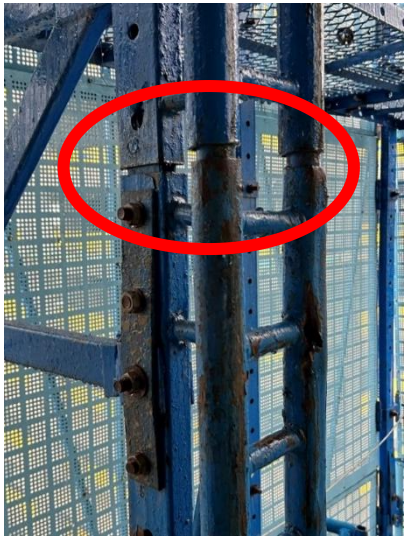
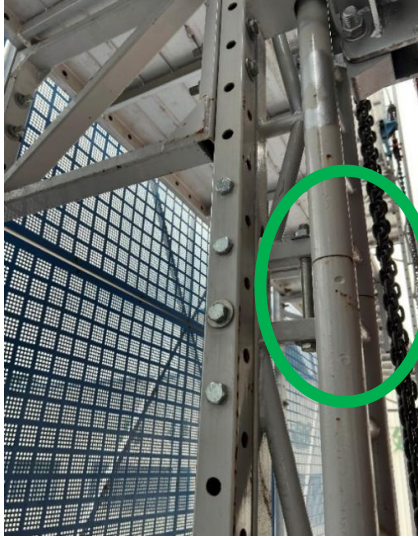
#### 4.2.10 导轨-6

导轨接长不规范			导轨接长规范

**隐患问题：**导轨接长不规范。

**风险分析：**导轨变形大，架体升降不畅顺，造成升降不同步而导致架体失稳。

**整改措施：**停止使用，更换符合设计接长要求的导轨。

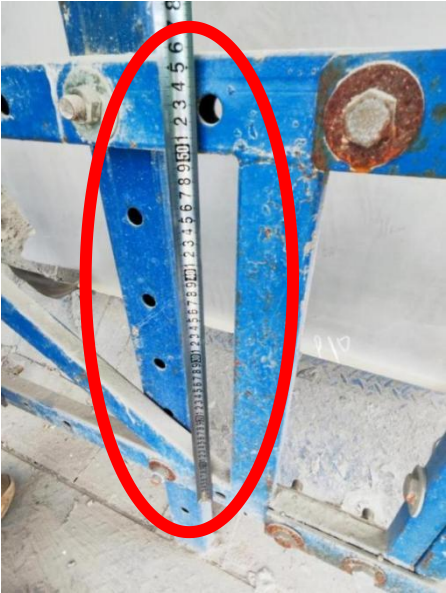
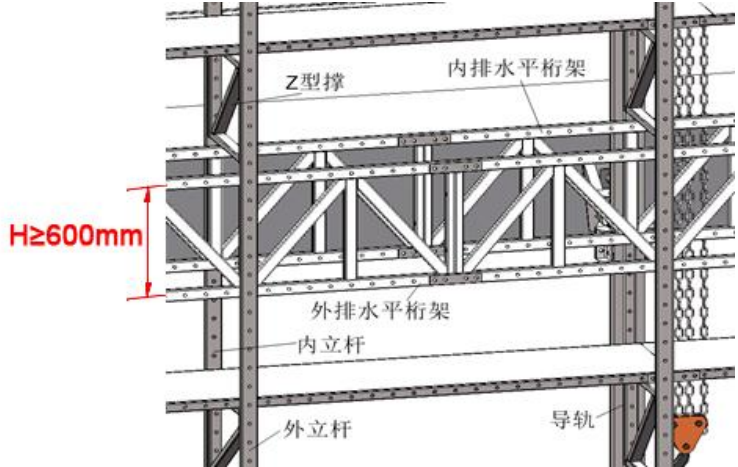
### 4.3.2 结构构造-2

<p>桁架高度小于 600mm</p>	<p>水平支承桁架构造符合要求</p>

**隐患问题：**桁架高度小于 600mm。

**风险分析：**造成水平支承桁架承载能力不足和变形大。

**规范要求：**《建筑施工附着式升降脚手架安全技术规程》(DBJ/T 15-233-2021) 第 6.2.3 条：4 采用桁架结构形式时，高度不应小于 600mm。

**整改措施：**停止施工，立即更换水平支承桁架。

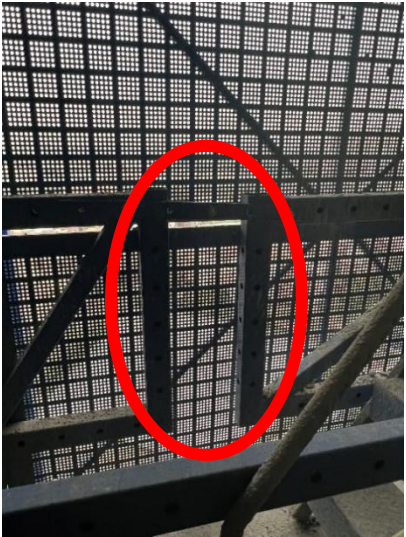
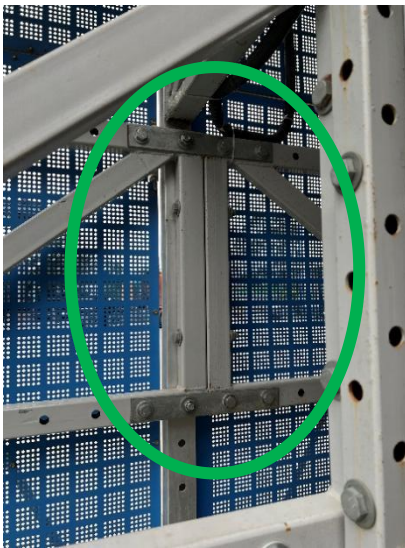
### 4.3.5 水平支承桁架连接-2

水平支承桁架连接构造不足变形严重		水平支承桁架连接规范

**隐患问题：**水平支承桁架连接构造不足变形严重。

**风险分析：**水平支承桁架发生塑性变形导致承载力降低。

**整改措施：**停止使用，更换符合设计和规范要求水平支承桁架。

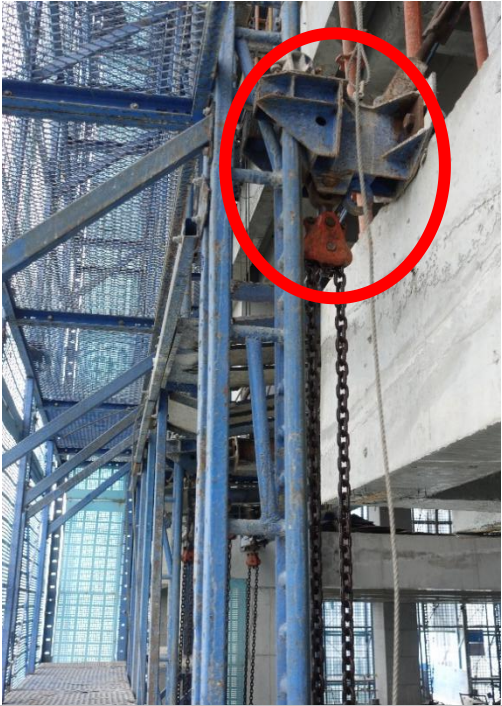
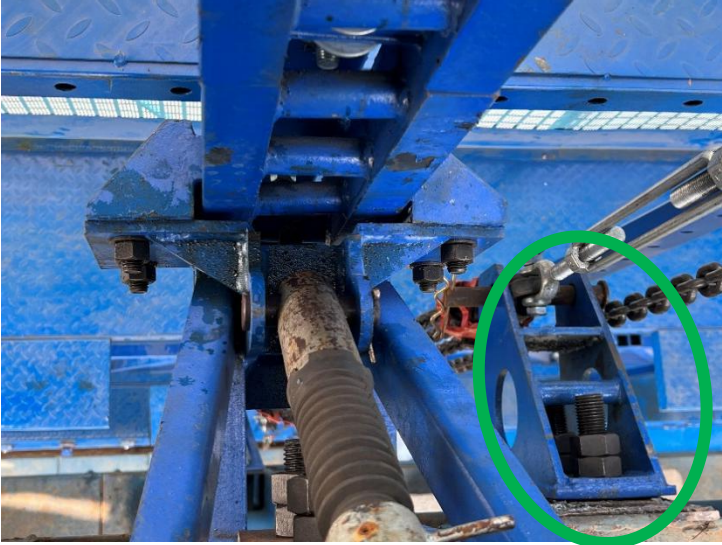
#### 4.4.4 附着支座-1

利用附着支承装置悬挂提升设备，附着支座未固定在结构上	升降支座独立设置

**隐患问题：**利用附着支承装置悬挂提升设备，附着支座未固定在结构上。

**风险分析：**升降动力设备和防坠落装置设置在同一套附着支承装置上时，当动力设备发生故障，造成防坠落装置同时坠落。

**规范要求：**《建筑施工附着式升降脚手架安全技术规程》(DBJ/T 15-233-2021) 第 6.3.1 条：5 严禁利用附着支承装置悬挂提升设备，升降支座必须独立设置。

**整改措施：**停止使用，重新设计附着支座和升降支座，严禁利用附着支承装置悬挂提升设备，升降支座必须独立设置。

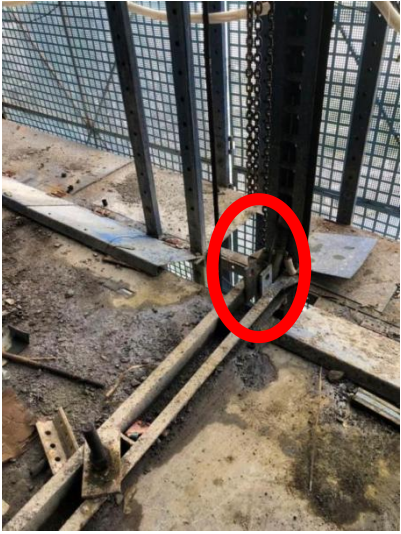
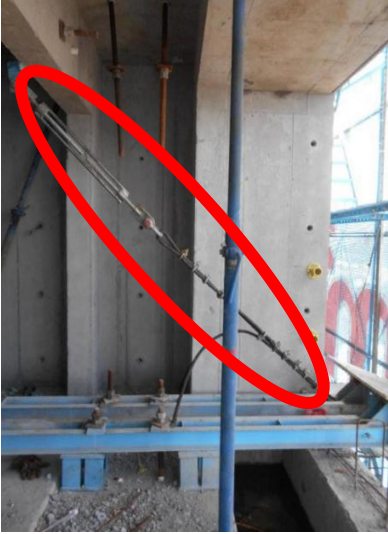
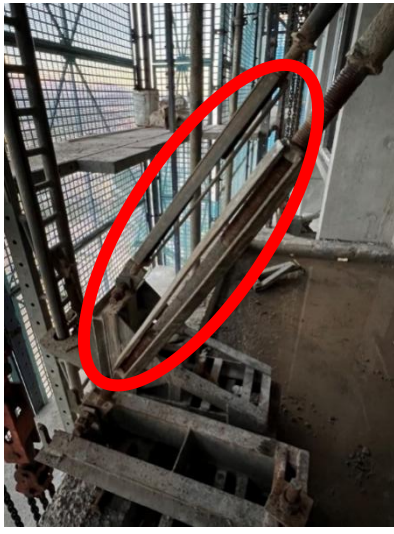
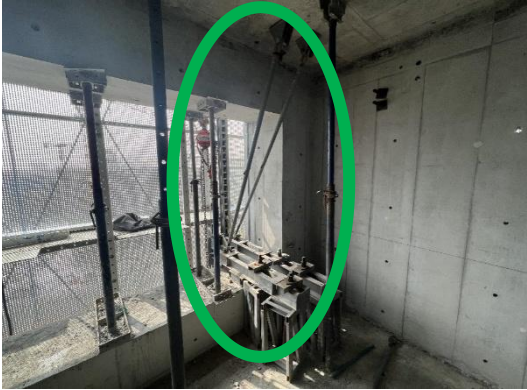
#### 4.4.5 附着支座-2

超长附着支座未设置拉杆	附着支座采用钢丝绳卸荷	卸荷装置不符合设计要求	附着支座采用带调节螺杆的钢拉杆

**隐患问题：**附着支座未设置拉杆、采用钢丝绳卸荷和卸荷装置不符合设计要求。

**风险分析：**造成附着支座变形大，影响架体安全。

**规范要求：**《建筑施工附着式升降脚手架安全技术规程》(DBJ/T 15-233-2021) 第 6.3.1 条：6 附着支承装置附着于阳台梁时，不得采用钢丝绳卸荷，梁截面尺寸应满足受力计算要求。

**整改措施：**立即整改，附着支座卸荷装置应采用带调节螺杆的钢拉杆。

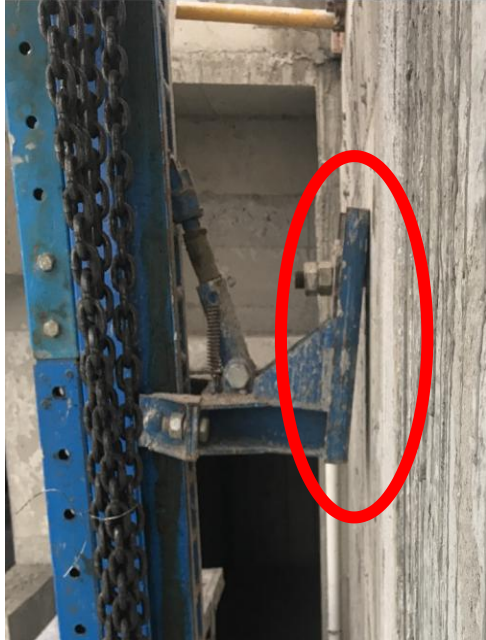
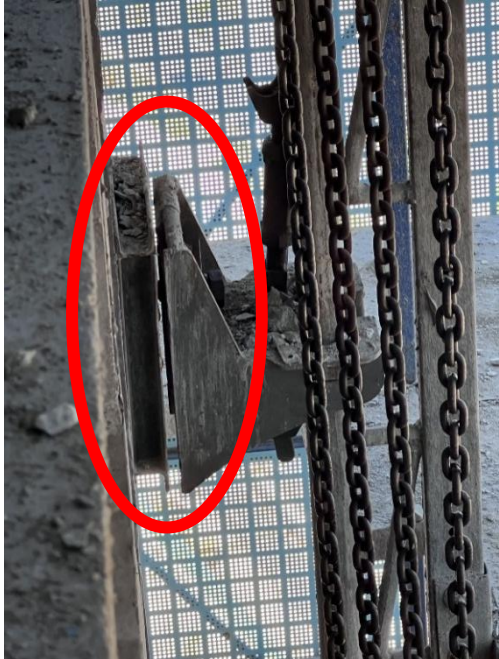
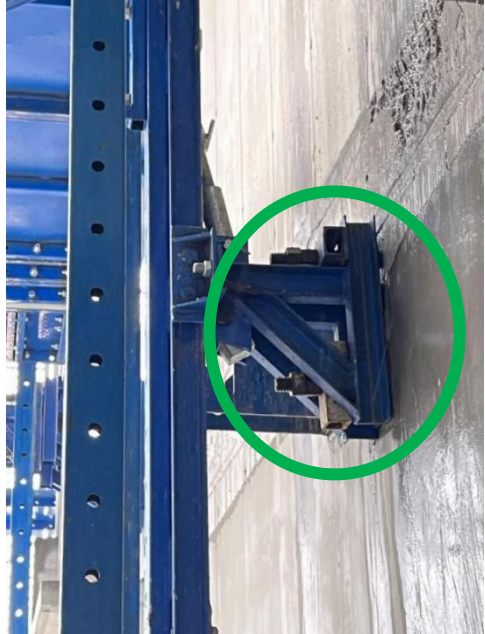
#### 4.4.7 附着支座-4

附着支座变形		附着支座设置规范

**隐患问题：**附着支座变形。

**风险分析：**附着支座变形大，影响架体使用安全。

**整改措施：**立即整改，更换附着支座。

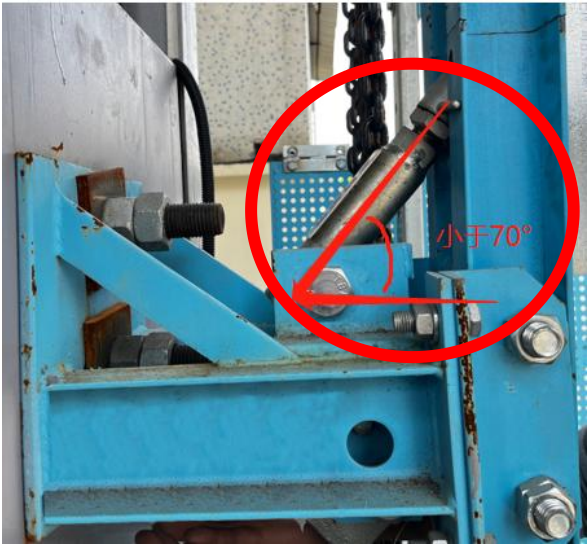
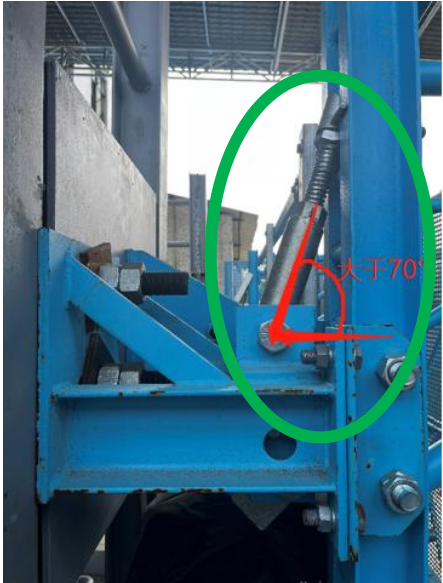
#### 4.4.11 卸荷顶撑-2

卸荷装置顶撑杆与水平面的夹角小于 $70^{\circ}$	卸荷装置顶撑杆与水平面的夹角大于 $70^{\circ}$

**隐患问题：**卸荷装置顶撑杆与水平面的夹角小于  $70^{\circ}$ 。

**风险分析：**卸荷装置撑杆变形大导致压曲失稳。

**规范要求：**《建筑施工附着式升降脚手架安全技术规程》(DBJ/T 15-233-2021) 第 6.3.2 条：1 卸荷装置应设置于附着支承装置上，卸荷装置必须是定型化装置，不得作为防坠落装置使用。当采用顶撑杆时，其轴线与水平面的夹角不应小于  $70^{\circ}$ ，且受力轴线与顶撑杆轴线重合。

**整改措施：**立即整改，调整卸荷顶撑与水平夹角大于  $70^{\circ}$ 。

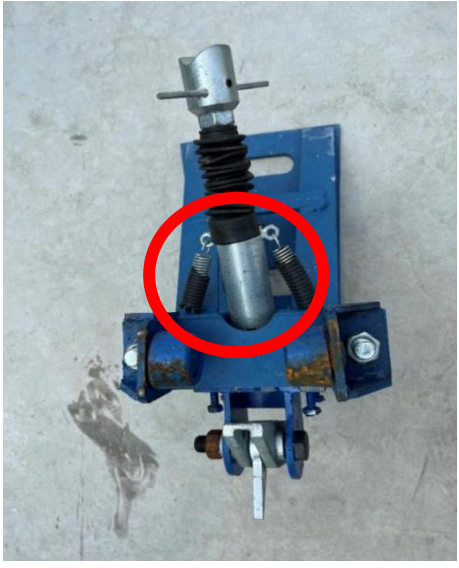
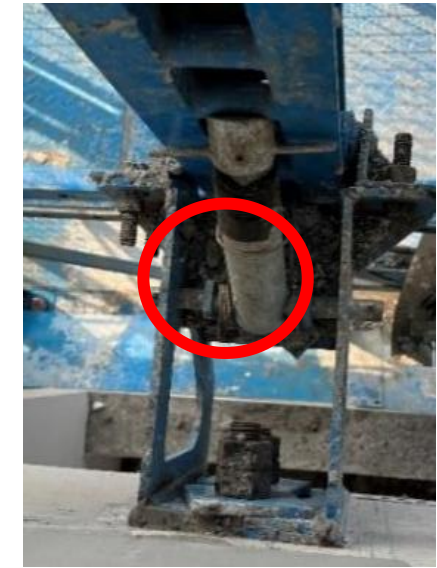
#### 4.4.13 卸荷顶撑-4

卸荷顶撑加拉簧、压簧影响架体升降			卸荷装置规范

**隐患问题：**卸荷顶撑加拉簧、压簧影响架体升降。

**风险分析：**卸荷顶撑妨碍架体的升降，容易卡轨道，严重时造成架体倒塌。

**规范要求：**《建筑施工附着式升降脚手架安全技术规程》（DBJ/T 15-233-2021）第 7.3.7 条 架体升降操作应符合下列规定：4 所有妨碍升降的障碍物应已拆除。

**整改措施：**立即整改，拆除卸荷顶撑的拉簧和压簧，在架体升降操作时，拆除所有妨碍升降的障碍物。

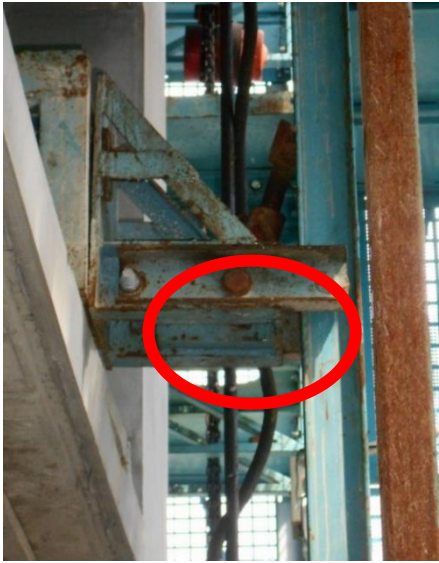
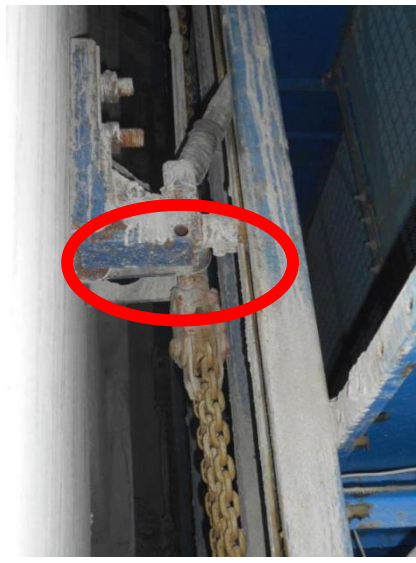
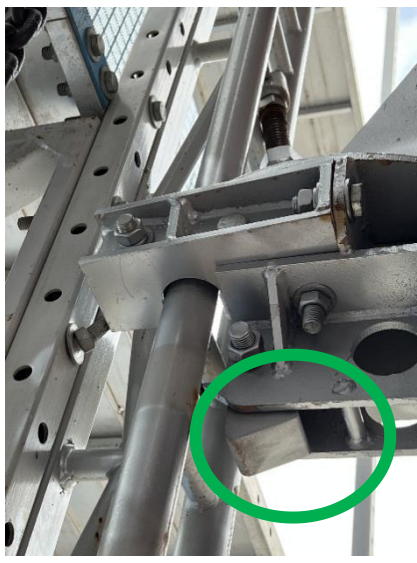
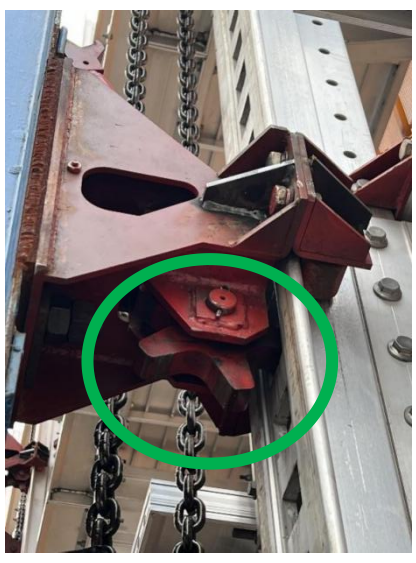
#### 4.4.14 防坠落装置-1

未设置防坠装置		按要求设置防坠装置

**隐患问题：**未设置防坠装置。

**风险分析：**架体升降发生坠落时，无防坠装置导致架体坠落。

**规范要求：**《建筑施工附着式升降脚手架安全技术规程》（DBJ/T 15-233-2021）第 6.3.4 条 附着式升降脚手架应采用卡阻式的防坠落装置，且应符合下列规定：1 防坠落装置应设置在竖向主框架处并附着在建筑结构上，每一个升降点不应少于 2 个防坠落装置，且在升降和使用工况下均必须起作用。

**整改措施：**立即停止使用，增设符合产品设计的防坠装置。

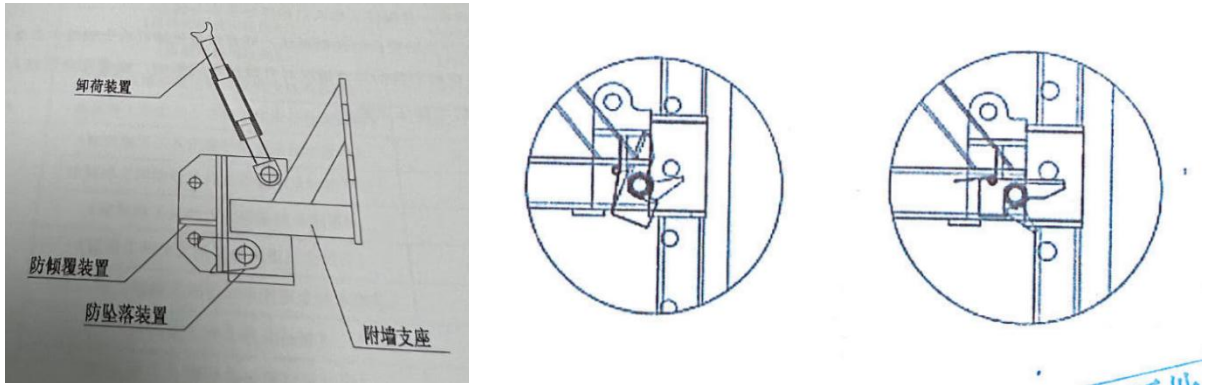
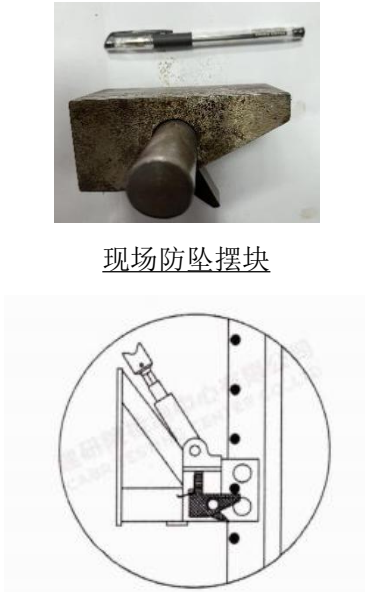
#### 4.4.17 防坠落装置-4

<p data-bbox="331 845 504 877">现场防坠摆块</p> <p data-bbox="828 845 1120 877">产品检验报告防坠摆块</p>

<p data-bbox="1635 574 1814 606">现场防坠摆块</p> <p data-bbox="1579 949 1870 981">产品检验报告防坠摆块</p>
防坠摆块与产品检验报告不符	防坠装置符合要求

**隐患问题：**防坠摆块与产品检验报告不符。

**风险分析：**防坠摆块承载力无法保证，造成坠落时发生剪切破坏而失效，导致架体坠落。

**规范要求：**《建筑施工附着式升降脚手架安全技术规程》(DBJ/T 15-233-2021) 第 6.3.4 条 附着式升降脚手架应采用卡阻式的防坠落装置，且应符合下列规定：3 防坠落装置的材料和规格应与（型式）检验报告一致。

**整改措施：**立即停止使用，更换符合产品设计的防坠落装置。

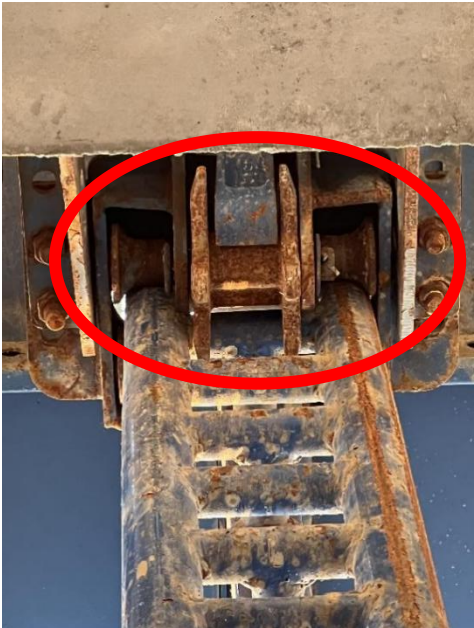
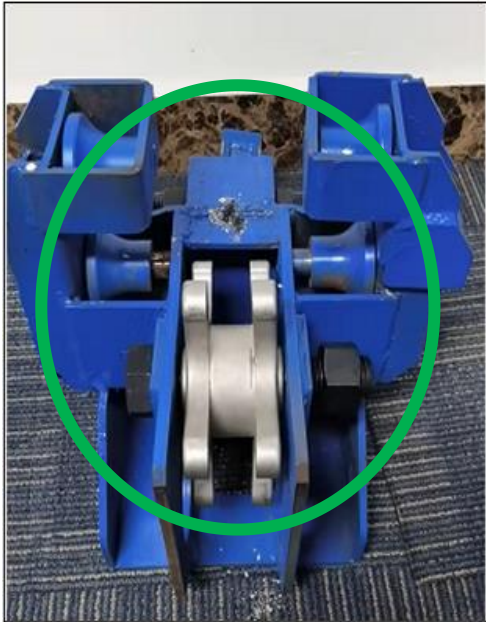
#### 4.4.19 防坠摆块-2

防坠转轮未保养	防坠装置符合要求

**隐患问题：**防坠转轮未保养。

**风险分析：**防坠装置承载力无法保证，造成失稳破坏。

**整改措施：**停止使用，立即更换符合设计和规范要求防坠装置。

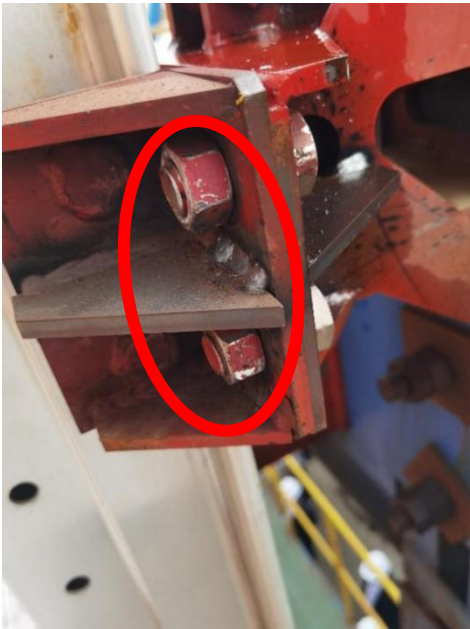
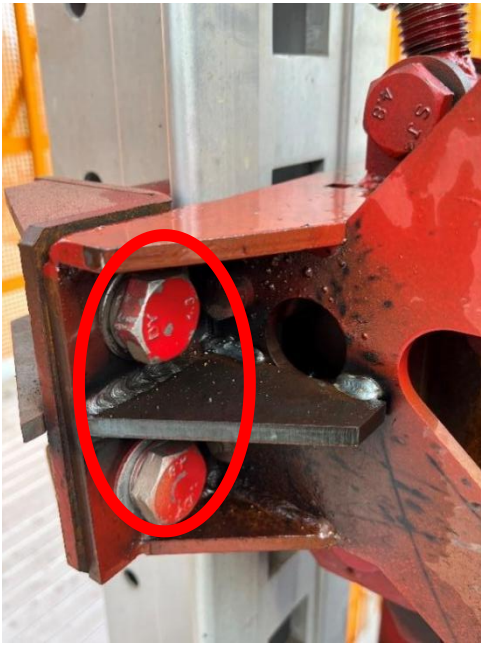
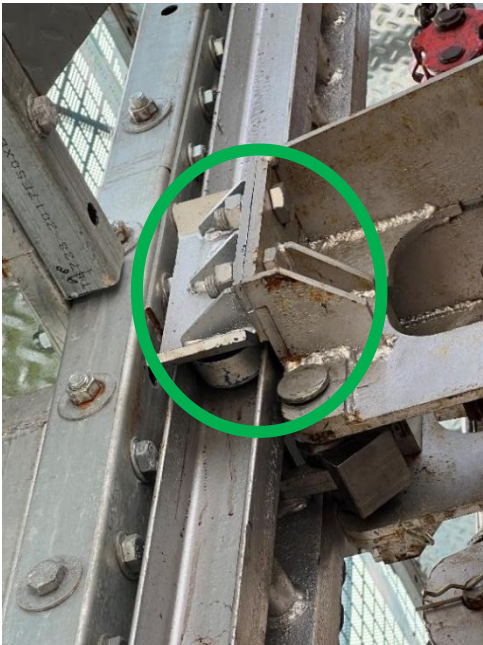
#### 4.4.22 防倾覆装置-3

防倾导轮座与附着支座连接螺栓过短	防倾导轮座与附着支座连接螺栓不满足要求	防倾覆装置与附着支座连接规范

**隐患问题：**防倾覆装置与附着支座连接螺栓过短、强度不满足要求。

**风险分析：**导致防倾导轮座变形，影响架体升降安全。

**整改措施：**停止使用，更换符合设计和规范要求螺栓。

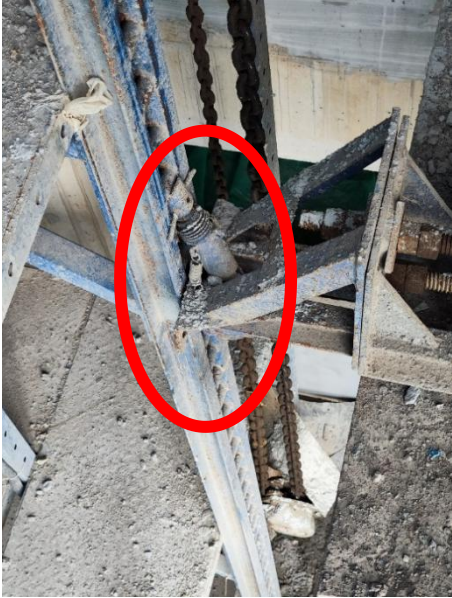
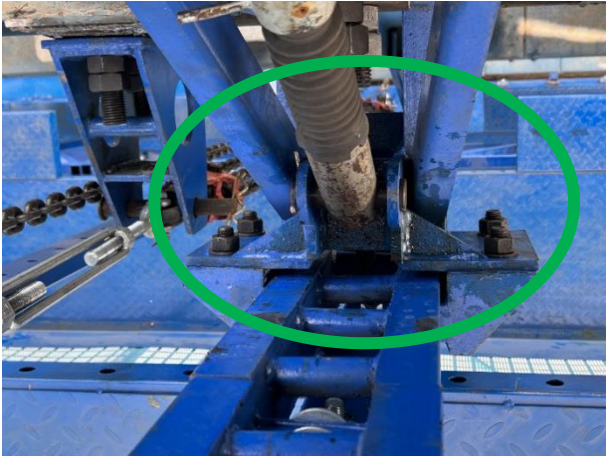
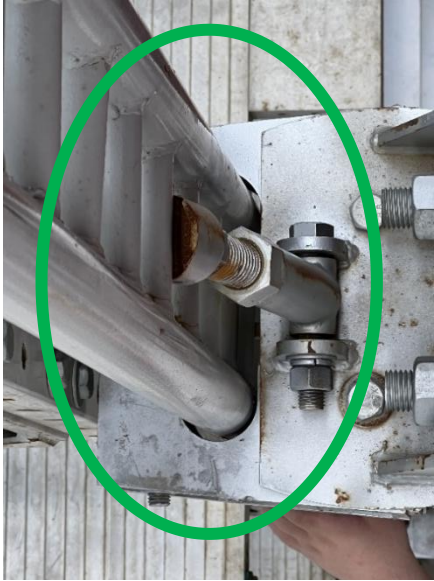
#### 4.4.23 防倾覆装置-4

<p>导轨一侧未设置导轮座</p>	<p>防倾覆装置设置符合规范要求</p>

**隐患问题：**导轨一侧未设置导轮座。

**风险分析：**严重影响架体升降安全。

**规范要求：**《建筑施工附着式升降脚手架安全技术规程》(DBJ/T 15-233-2021) 第 3.0.2 条：附着式升降脚手架应具有防倾覆、防坠落和同步控制的安全装置，并应齐全有效。

**整改措施：**停止使用，增设符合设计要求的防倾覆装置。

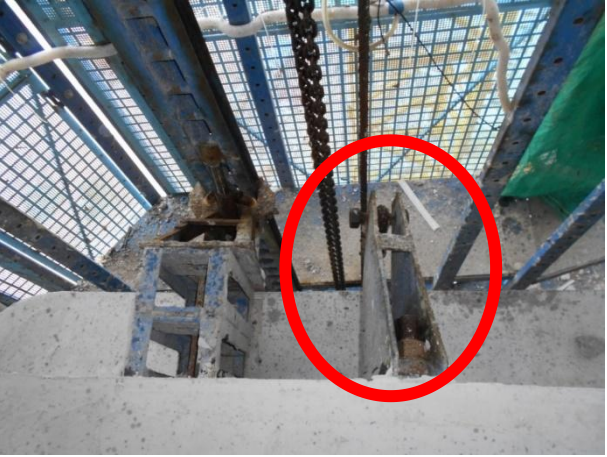
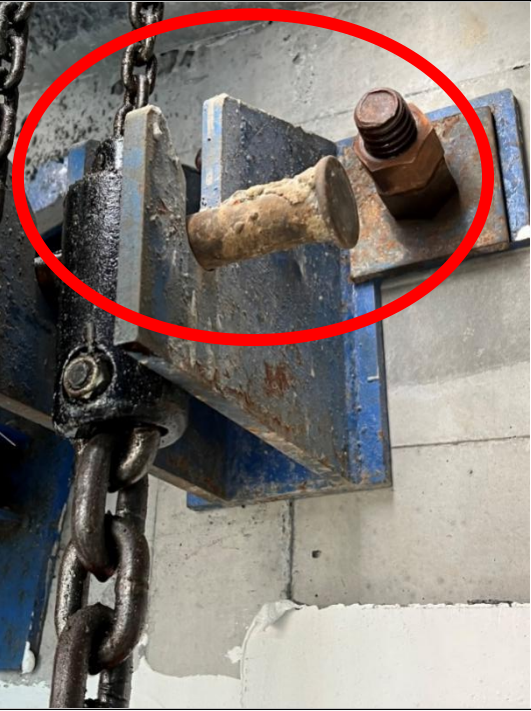
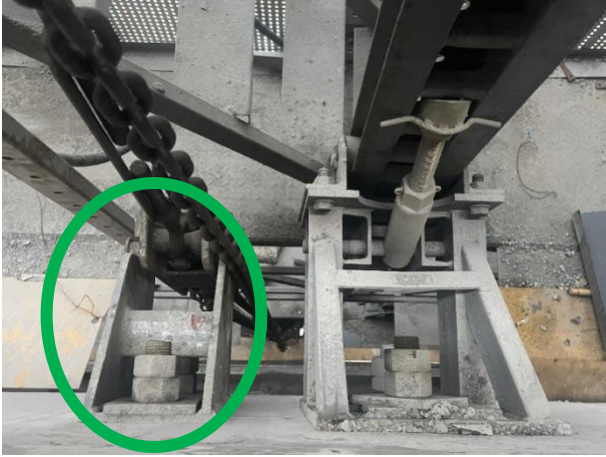
## 4.5.2 升降支座

升降支座变形严重	改装提升支座	提升支座规范

**隐患问题：**升降支座变形严重或改装提升支座。

**风险分析：**导致架体升降过程中提升支座失稳，影响架体升降安全。

**整改措施：**停止施工，更换符合设计要求的提升支座。

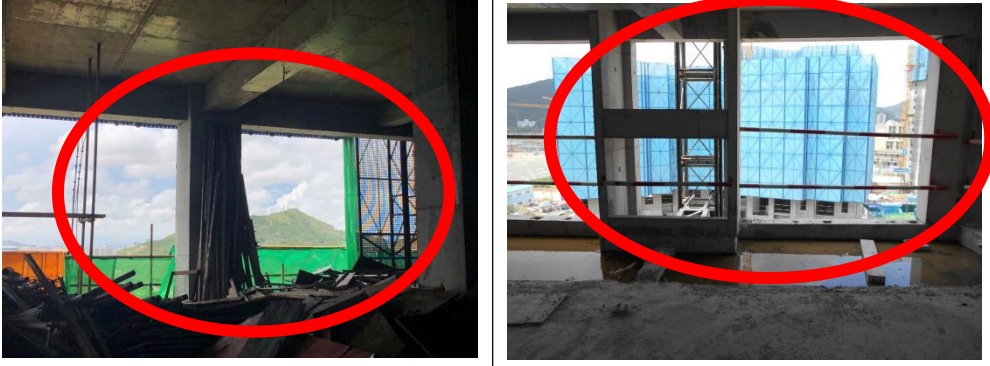
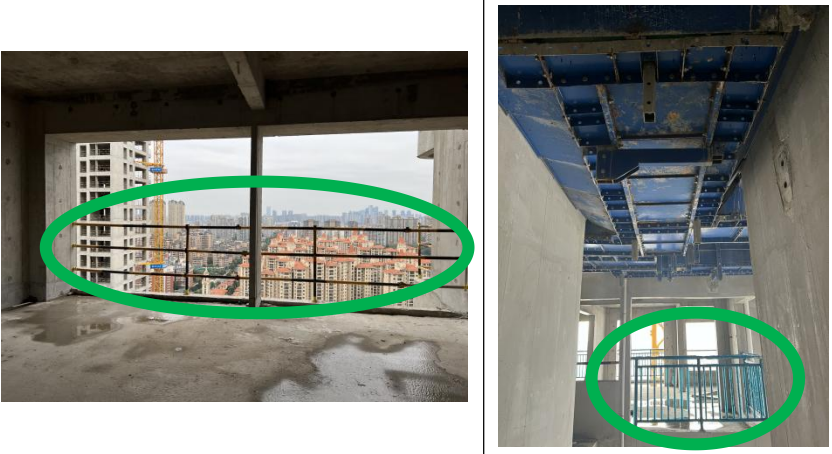
#### 4.6.2 楼层临边防护

爬架下部楼层临边防护不足		爬架下部楼层临边防护到位

**隐患问题：**爬架下部楼层临边防护不足。

**风险分析：**导致高空坠落和高空坠物，造成人员伤亡。

**规范要求：**《建筑施工附着式升降脚手架安全技术规程》(DBJ/T 15-233-2021) 第 9.1.11 条：附着式升降脚手架应在下部楼层临边防护围栏安装完成后才能进行爬升作业，防护围栏应符合《建筑施工高处作业安全技术规范》JGJ 80 的有关规定。

**整改措施：**增加临边防护措施后才能提升架体。

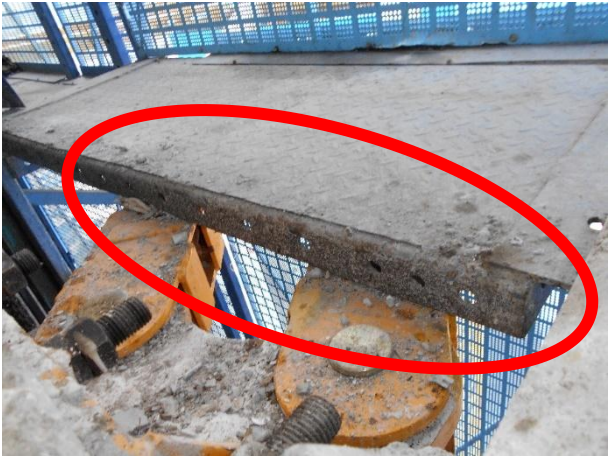
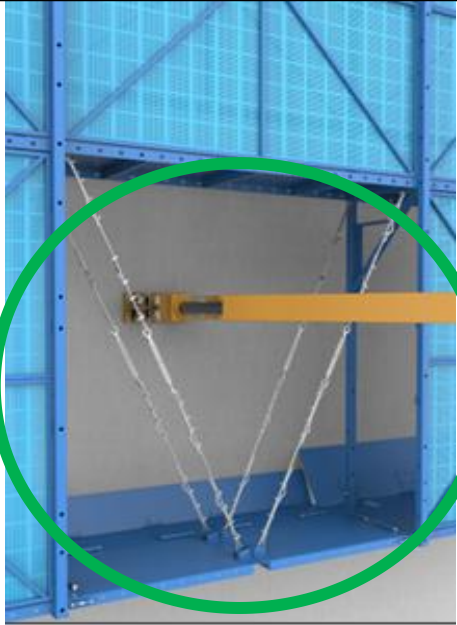
#### 4.6.3 塔吊附着装置-1

脚手板压着塔吊附着装置	脚手板与塔吊附着没有干涉

**隐患问题：**脚手板压着塔吊附着装置。

**风险分析：**增加塔吊附着装置竖向荷载，导致塔吊附着装置变形影响承载能力。

**整改措施：**停止使用，采取整改措施，条件允许时提升架体。

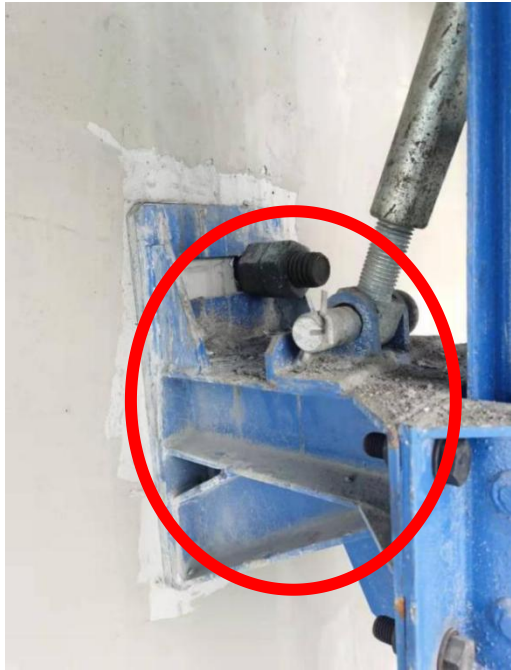
#### 4.7.2 可追溯性编号

附着支承装置没有出厂编号		附着支承装置有出厂编号

**隐患问题：**附着支承装置没有打上可追溯性的出厂编号。

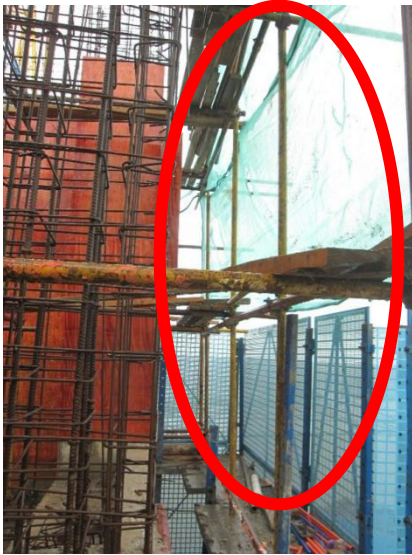
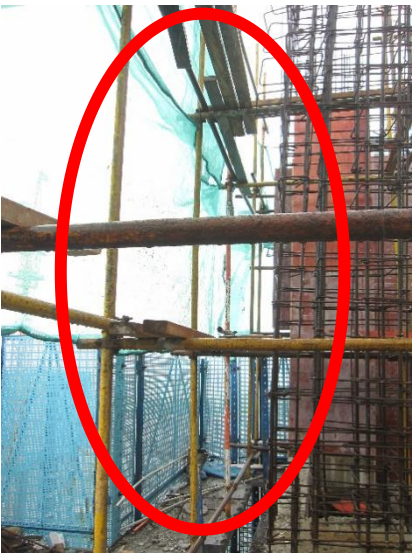
#### 4.7.10 利用爬架支承花架梁模板

<p>《建筑施工附着式升降脚手架安全技术规程》(DBJ/T 15-233-2021) 第 7.4.5 条: 不得将模板支架、缆风绳、泵送混凝土和砂浆的输送管等固定在架体上, 不得作为垂直运输设备使用。</p>
利用爬架支承花架梁模板

**隐患问题:** 利用爬架支承花架梁模板。
